Tradição em Continuidade  
Levantamento das Quintas da Terra Fria do Nordeste  
Transmontano e contributos para a Sustentabilidade

Dissertação de Mestrado  
Ciclo de Estudos Integrados Conducentes ao  
Grau de Mestre em Arquitectura  
Área de Cultura Arquitectónica

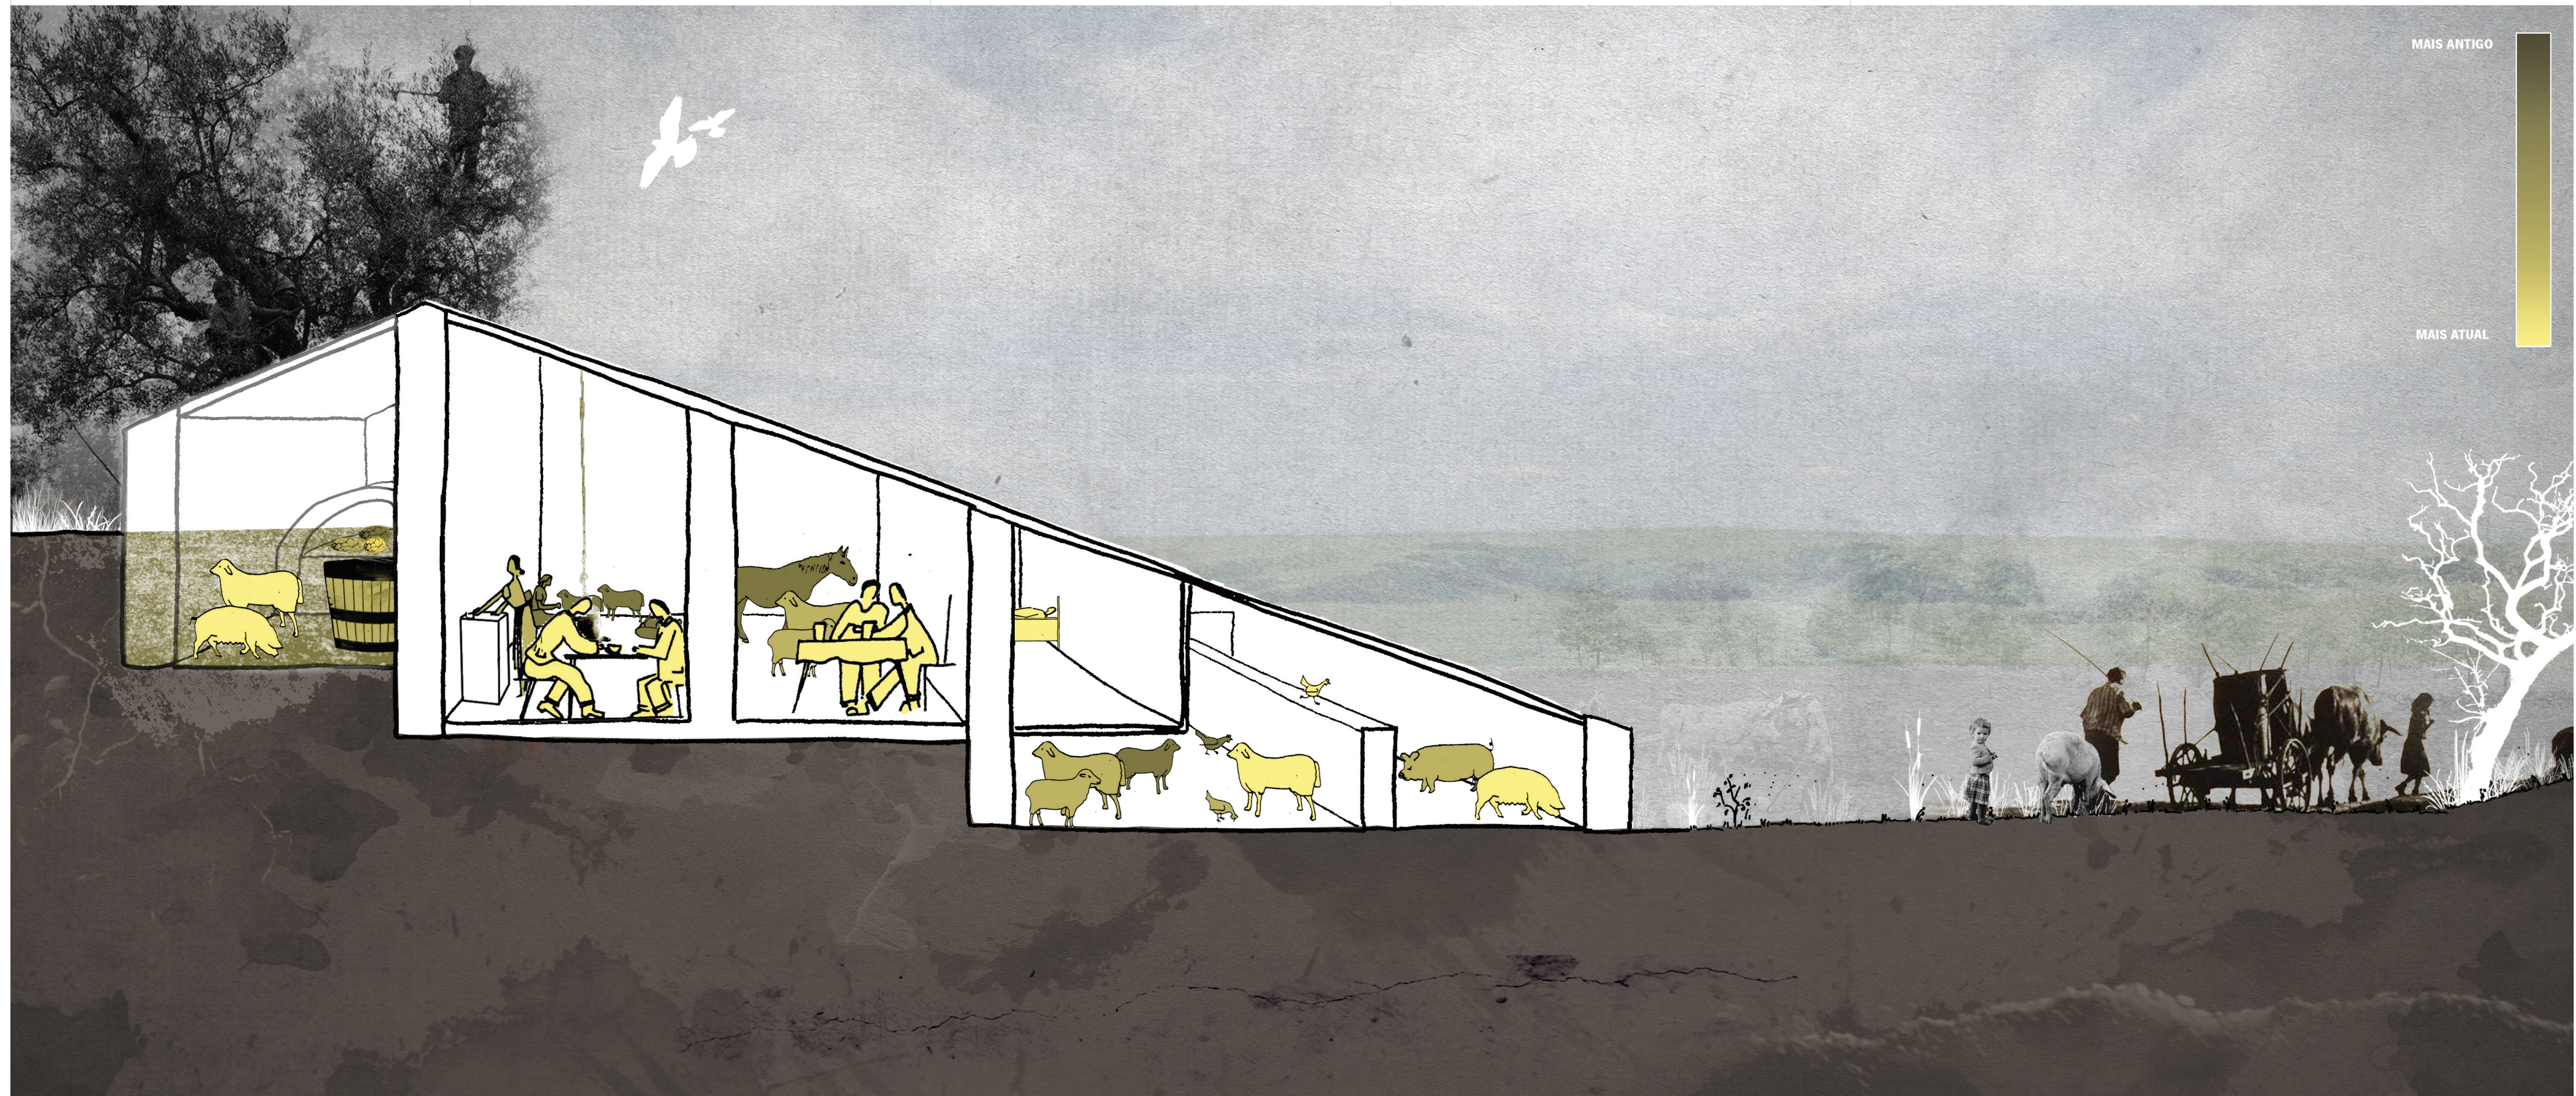
Fig. 83. Síntese das sobreposições sincrónicas e diacrónicas (quinta de Vale das Flores)

Esta representação da casa significa mais do que o lugar onde se vive, ganhando expressão os conceitos de apropriação e sobreposição (Fig. 83). O primeiro sintetiza a forma como o homem, ocupando a terra gradualmente, a torna sua, adaptando-se a ela mas adaptando-a também aos seus modos de vida, conquistando o seu lugar palmo a palmo ao longo de várias gerações, fixando na casa a sua relação

com a envolvente. As quintas em estudo demonstraram que esta apropriação era muitas vezes conseguida pela sobreposição, num acumular de camadas sucessivas, não apenas espaciais e construtivas mas, sobretudo, funcionais. A sobreposição pode ser sincrónica ou diacrónica, consoante reflita a multiplicidade de apropriações em simultâneo ou em diferentes momentos no mesmo lugar. Exemplo das sobreposições sincrónicas são as cozinhas, como na Quinta de São Lázaro, que para além de zonas de preparação das refeições eram o lugar de convívio e reunião familiar, onde se comia e se conversava no final do dia de trabalho, no *escano* à lareira, mas também onde se desenvolviam outras tarefas domésticas como cardar o linho e fiar a lã. Também os palheiros e despensas assumiam outras funções para além das de armazenamento (Fig. 82), nomeadamente durante o período noturno, em que a parte superior das tulhas, grandes arcas em madeira para armazenamento de cereais, era utilizada como zona de dormir, como na Quinta de Vale das Flores.

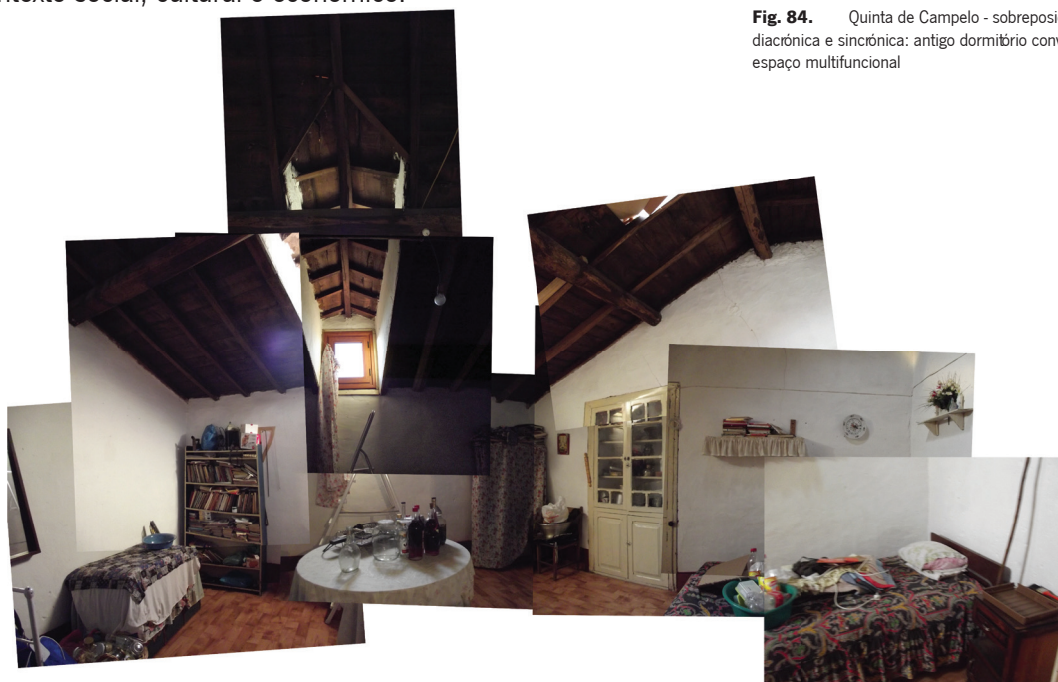
**Fig. 84.** Quinta de Campelo - sobreposição diacrónica e sincrónica: antigo dormitório convertido em espaço multifuncional

A análise ao processo evolutivo deste exemplar demonstrou ainda processos de sobreposição diacrónica, já que com a expansão da casa – e da quinta – e a novas necessidades, se vão alterando as funções programáticas de cada dependência (Fig. 84): o encerramento de um alpendre ou de uma cortinha do gado pode originar um palheiro, com a expansão da casa este pode ser utilizado como espaço de habitação multifuncional, e com a subdivisão o mesmo lugar pode assumir-se como lugar de encontro, refeições ou alcova. Assim, a variedade formal e a indefinição espacial, traduzem-se numa grande flexibilidade desta arquitetura na resposta aos problemas quotidianos dos seus habitantes, no seu contexto social, cultural e económico.

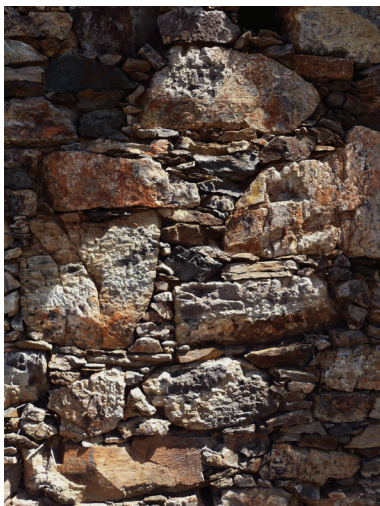
**Fig. 85.** Exemplo da técnica “encascar” na quinta de Britelo

A construção das alvenarias exteriores e muros de suporte é a manifestação mais evidente da gestão dos recursos locais na construção. Na maior parte dos casos a envolvente exterior é composta por alvenarias de xisto ordinárias, isto é, “constituída por pedra irregular assente em argamassa” (Teixeira & Belém, 1998), em dois paramentos verticais, pontualmente travados por elementos comuns, denominados juntouras, com espessuras médias na ordem dos 65cm. Nos encontros entre planos verifica-se usualmente o travamento através de cunhais e nos vãos o remate de topo (Azevedo, 2012). A simplicidade deste processo permitia que a construção fosse mais fácil e rápida, permitindo aproveitar as pedras encontradas no local, normalmente sem qualquer tipo de talha, como é evidente na Quinta dos Alimondes e foi testemunhado pelas entrevistas aos residentes. A irregularidade das pedras exigia então que os espaços vazios fossem preenchidos com pedras pequenas, isto é, encascados, de modo a fixar as pedras de maiores dimensões, como se verifica, por exemplo, na Quinta de Britelo (Fig. 85).

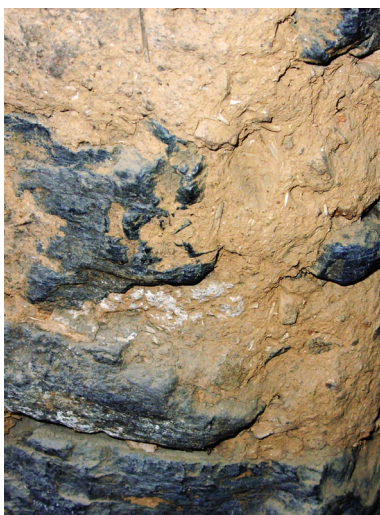
**Fig. 86.** Argamassa de barro com palha trilhada na quinta de Vale das Flores

O assentamento era feito com argamassas de barro, normalmente proveniente da própria quinta ou de barreiras próximas e incluía palha trilhada como agregado, como é também visível na Quinta de Vale das Flores (Fig. 86), pois as fibras contribuíam para dar maior coesão à argamassa e melhorar a sua resistência. Apesar da aparência menos cuidada deste tipo de alvenaria, esta era normalmente executada para ser revestida por reboco, com uma argamassa de barro mais fina, hoje maioritariamente inexistente devido à falta de manutenção, mas que pode ainda ser encontrado, por exemplo, nas Quintas de Britelo e do Marrão e, em vestígios, nas Quintas de Campelo e dos Alimondes.

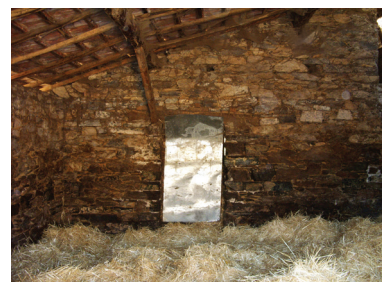
**Fig. 87.** Alvenaria de xisto com aparelho rústico na quinta da Joana Dias

paredes ou muros realizados com um maior cuidado, com pedra aparelhada, ainda que com formato irregular (aparelho rústico), de modo a obter um melhor aspeto no paramento à vista, como no exemplo da Quinta da Joana Dias (Fig. 87). No entanto, não é possível associar um único tipo de alvenaria a cada quinta, pois tendo sido construídas e sucessivamente reconstruídas de forma faseada, a técnica de construção variava também com o construtor e os meios – materiais e económicos – disponíveis no momento.

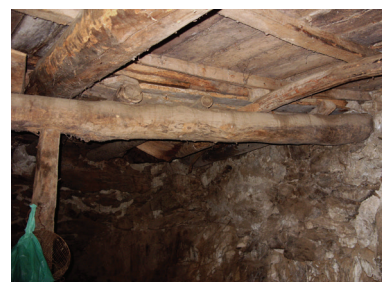
**Fig. 88.** Quinta de São Lázaro: rocha no espaço interior e reforço estrutural no Lar

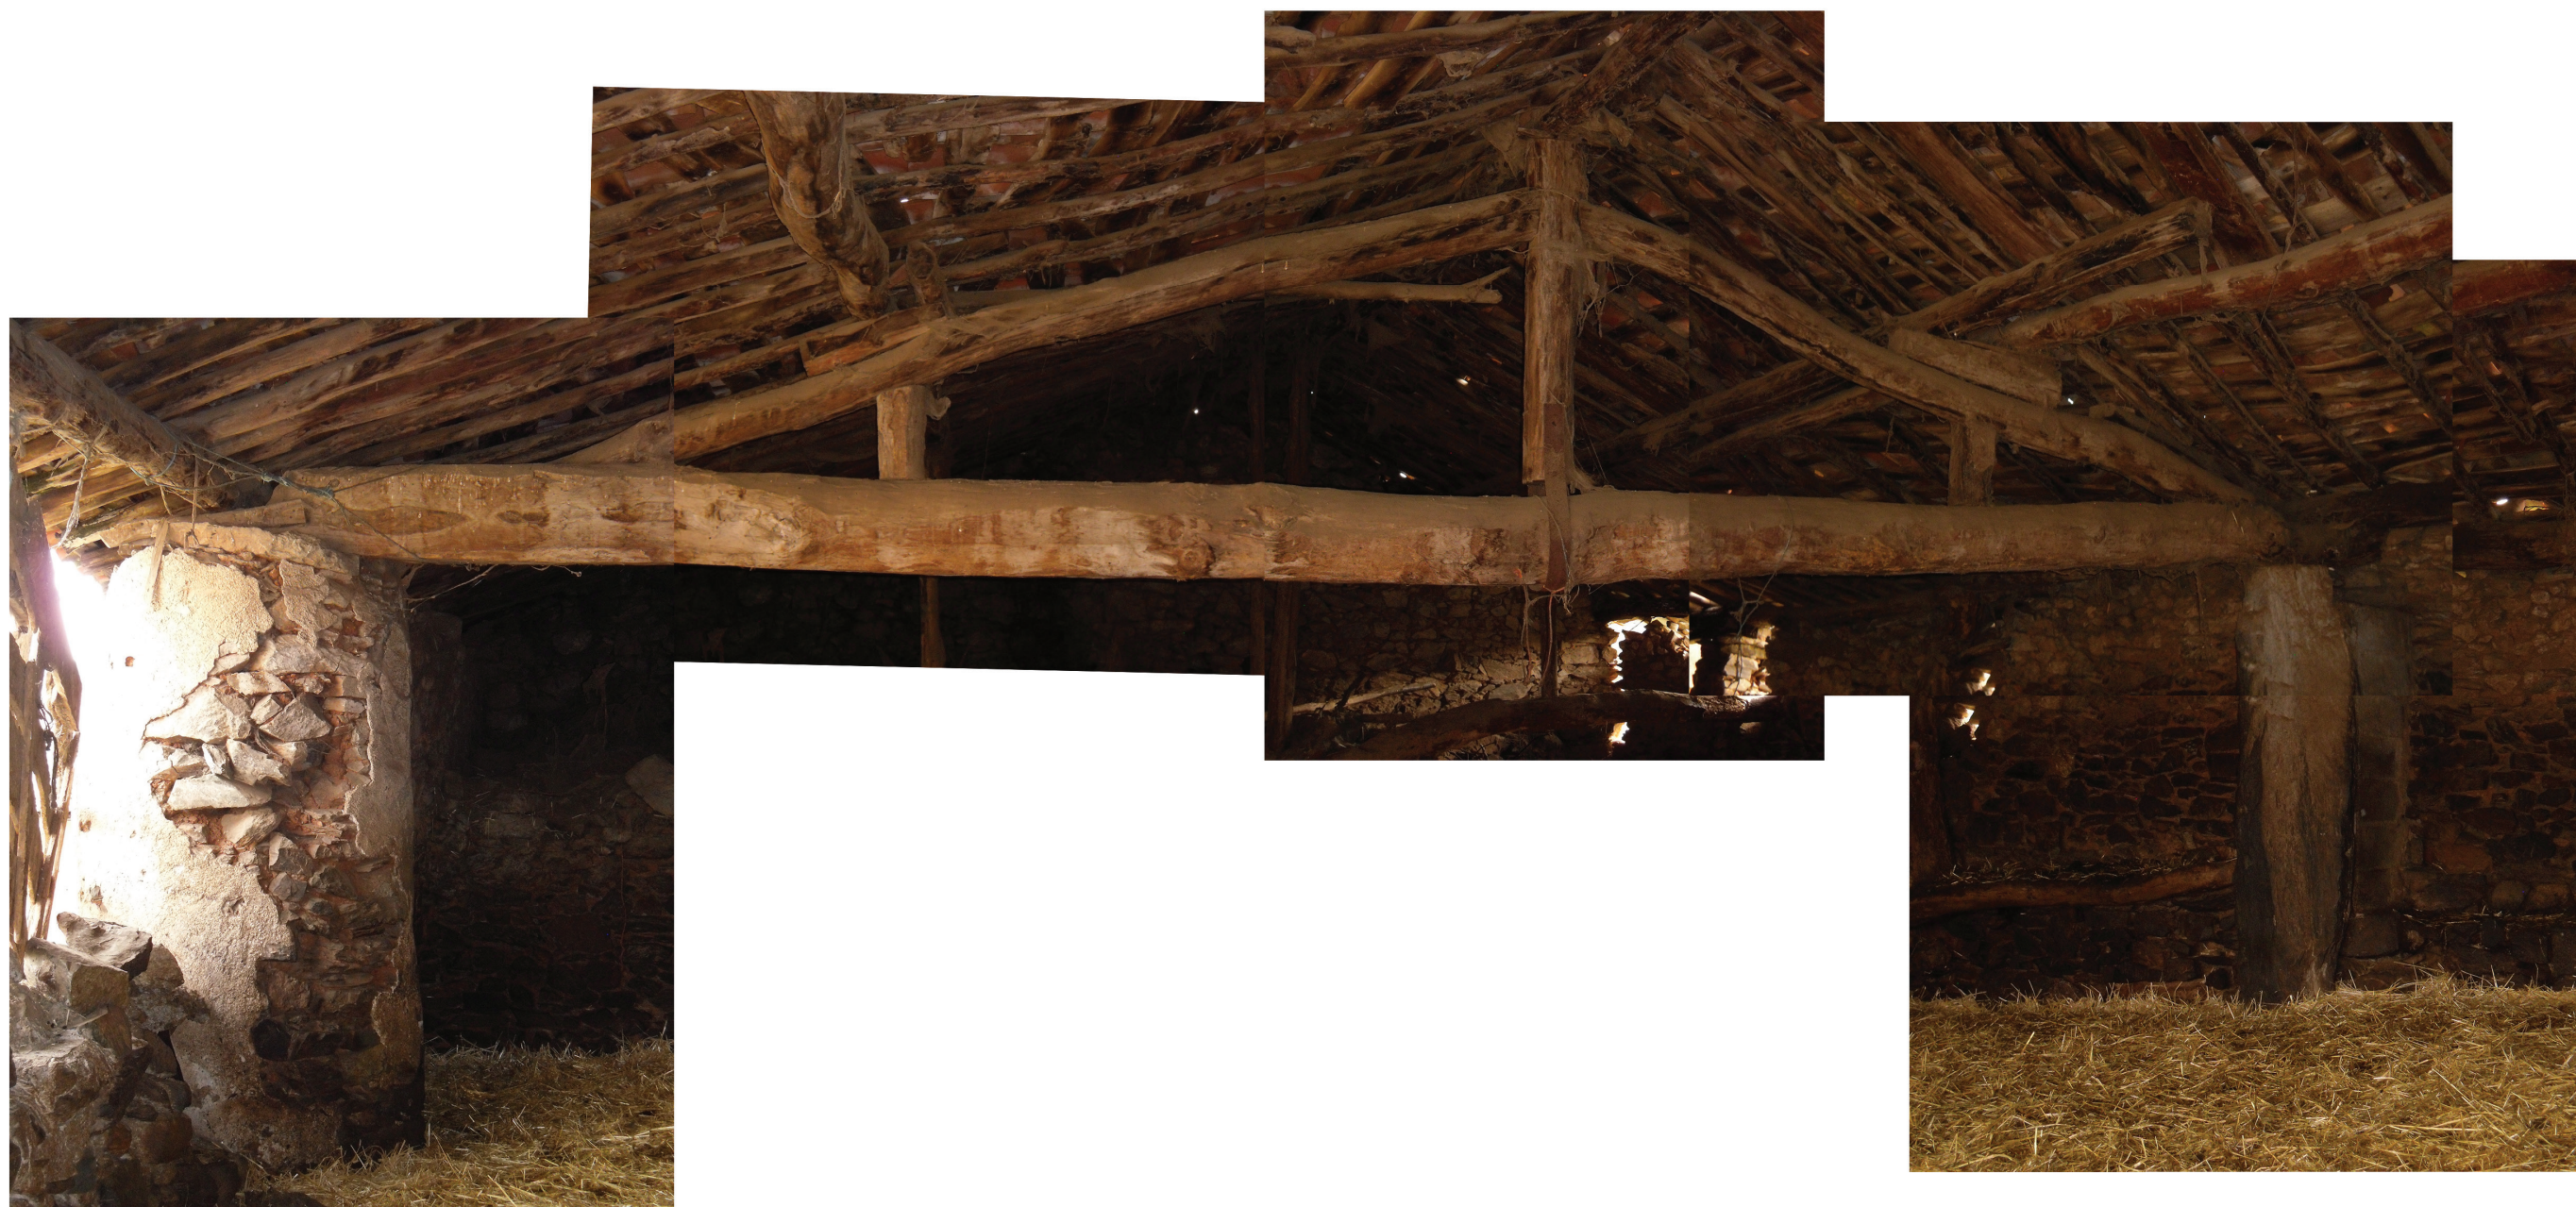
**Fig. 91.** Asna na Quinta da Joana Dias apoiada em esteio e maciço de pedras de xisto

Sobre a estrutura assentava o guarda-pó, que, nestes casos substituía o ripado, uma vez que era utilizada a telha cerâmica mais elementar, de canudo, aplicada diretamente. Esse podia assumir diversas expressões: um tabuado simples e espaçado, favorecendo taxas de ventilação elevadas, utilizando menos recursos – telha-vã (Fig. 89), tal como se verificou na Quinta de Britelo ou na cozinha da Quinta do Cano (Fig. 94); a chamada ripa-junta, em que o tabuado era disposto de forma contínua, ao contrário da telha-vã, mas sem sobreposição, como se verificou na Quinta de Palhares e numa das salas da Quinta de Campelo; ou ainda o tabuado sobreposto em *escama*, oferecendo uma maior proteção contra as infiltrações pluviais e isolando melhor o compartimento das oscilações de temperatura exteriores, tal como se encontrou também num dos quartos da Quinta de Campelo (Fig. 90). Menos frequente do que estas soluções foi a encontrada na cozinha da Quinta de Palhares, que compatibiliza a solução de ripa-junta com a de *escama*, ao dispor de um tabuado contínuo e um outro descontínuo que se sobrepõe às juntas do anterior (Fig. 93). Outra opção, mais usual a partir de meados do século XX, é o recurso a forro de madeira criando um desvão entre a cobertura e os tetos falsos dos compartimentos, que se verificou em quase todos os casos habitados durante mais tempo, como por exemplo nas Quintas de Campelo, do Marrão, do Cano ou de São Lázaro.

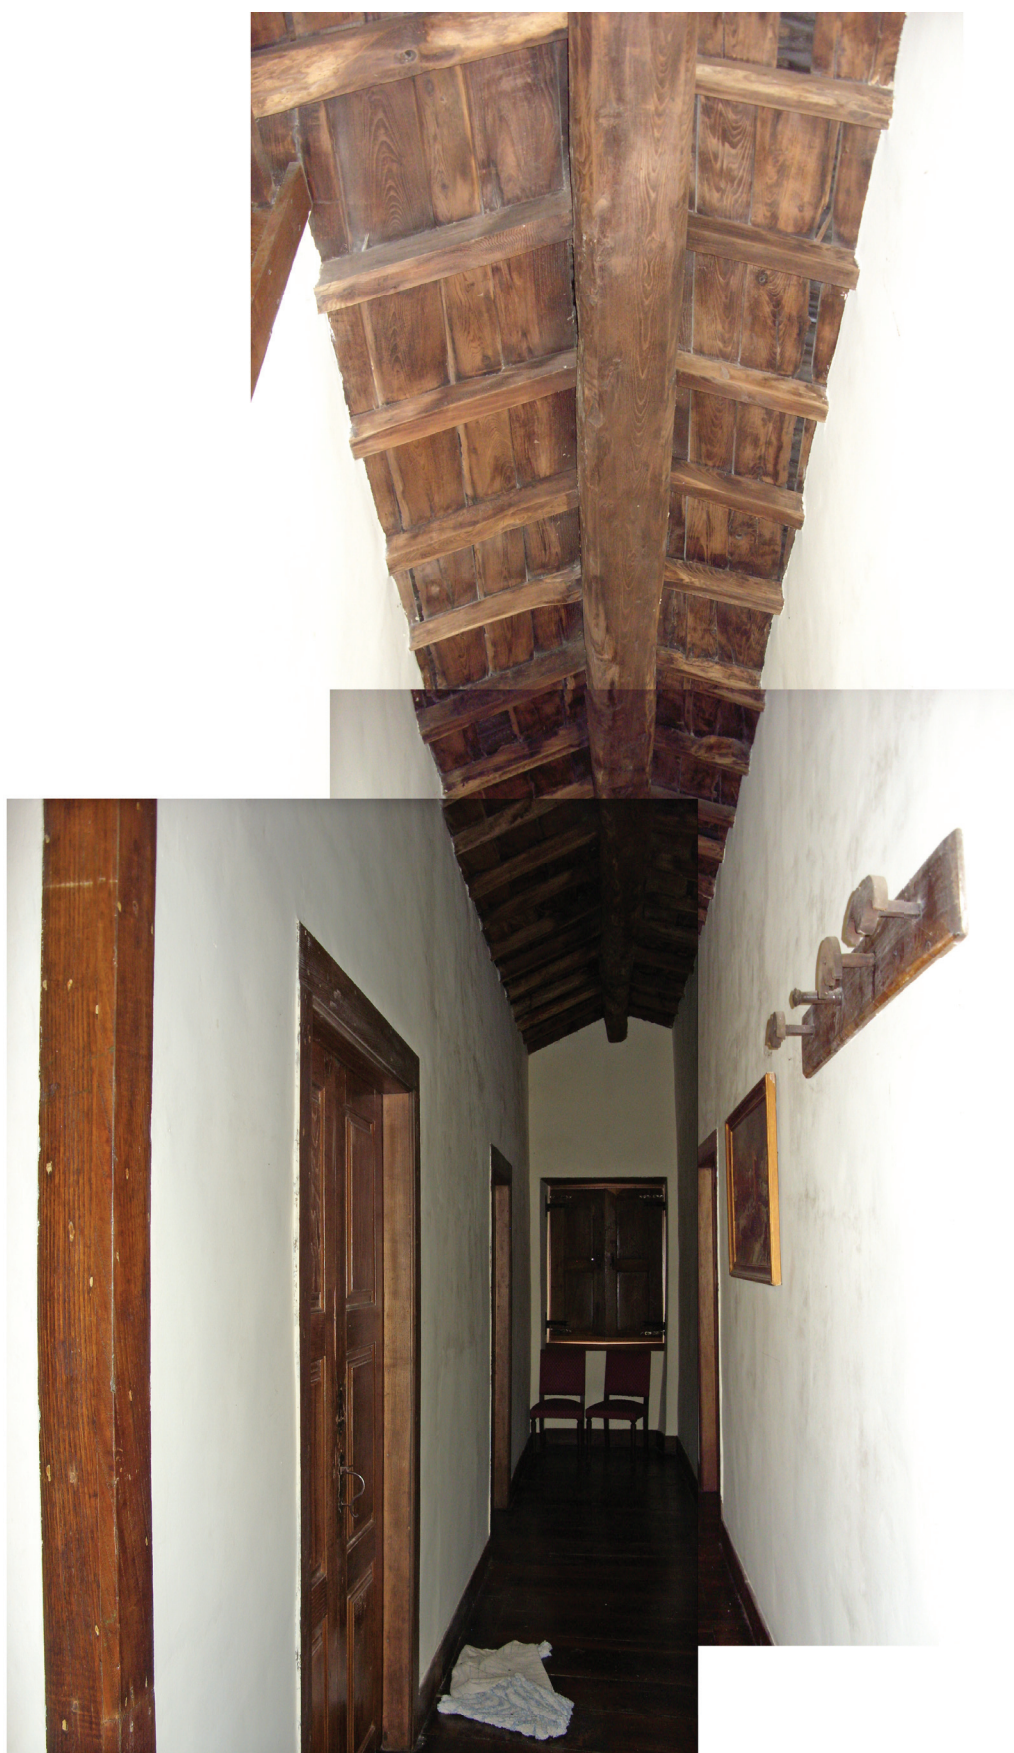
**Fig. 92.** Viga de cumeeira na Quinta de Palhares

assentavam no topo da parede - sobre os quais se apoiam os caibros. Idealmente, todos estes elementos eram em madeira de castanho, por ser a mais resistente e durável. A respeito desta estrutura principal, chamou a atenção a viga de cume da Quinta de Palhares, constituído por um elemento único de grande comprimento (Fig. 92). A asna tradicional em tesoura, ou burra como é chamada nesta região, foi identificada somente num dos palheiros da Quinta da Joana Dias, de modo a vencer o grande vão deste espaço (Fig. 91). A sobrecarga estrutural imposta pela descarga deste elemento nas paredes foi resolvida pela adição de elementos estruturais verticais: um esteio em xisto, por um lado, e um assentamento maciço construído com pedra de xisto, por outro. Na generalidade dos casos, os telhados eram formados por duas águas e, em alguns deles, verificou-se uma maximização dos ganhos solares através da orientação da maior vertente a sul – funcionando como cobertura captadora (Vaz, Ferreira, Luso, & Fernandes, 2013) como foi possível constatar na Quinta de vale das Flores, na Quinta de São Lázaro ou na casa do Monte da Pintora.

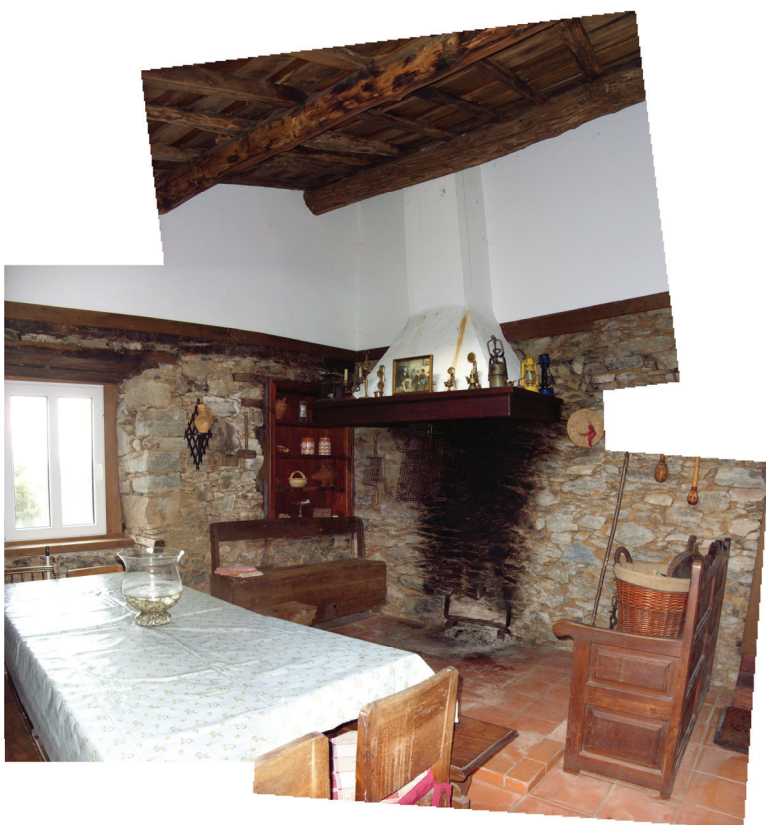
**Fig. 93.** Cozinha da Quinta de Palhares: alvenarias de xisto e guarda-pó com tabuado sobreposto

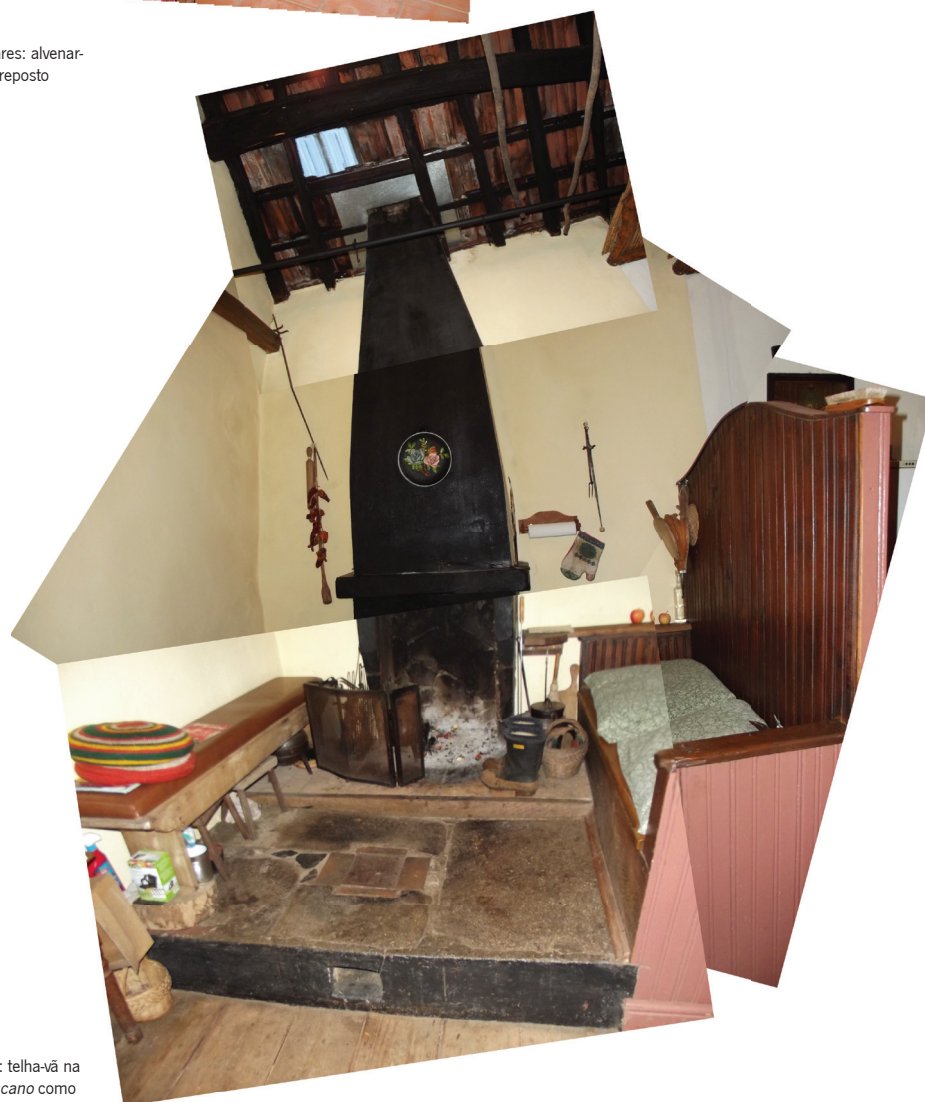
**Fig. 94.** Cozinha da Quinta do Cano: telha-vã na cozinha, Lar em granito e utilização do escano como divisória

Uma singularidade nas divisões interiores é a utilização do *escano* que, apesar de ser um elemento de mobiliário, permitia organizar o espaço e delimitar diferentes zonas da cozinha, criando um espaço quase fechado à volta da lareira uma vez que as costas deste banco eram bastante altas para proteger das correntes de ar. Exemplo da utilização deste elemento definidor do espaço interior pôde ser encontrado na Quinta do Cano (Fig. 94) ou na sua associação com a parede de taipal, na Quinta de Campelo.

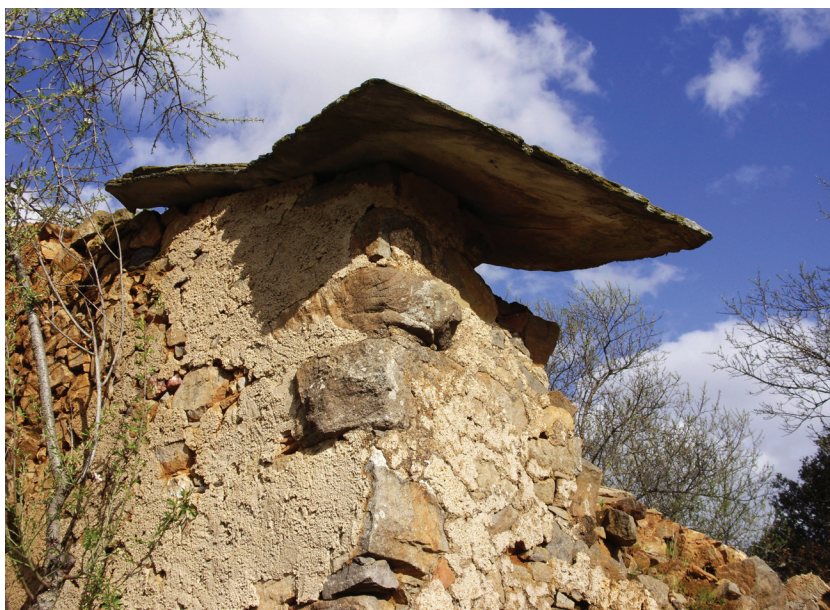
**Fig. 95.** Utilização de lousa na cobertura da Quinta dos Bonitos

Apenas na Quinta da Vieira, na Casa Nova da Pintora e na Quinta da Candaira é que se encontraram coberturas maioritariamente de lousa (Fig. 96), ainda que na Quinta de Vale de Lamas (Fig. 95) e na Quinta da Joana Dias seja evidente a utilização deste sistema de grandes lajes justapostas. Esta solução era pouco frequente na cidade de Bragança, onde o barro era a matéria-prima mais acessível, justificando a prevalência do uso da telha cerâmica que, inclusivamente, podia ser feita de forma artesanal na própria quinta. Apesar da escassez da lousa enquanto material de acabamento das coberturas, a sua utilização é ainda visível nos beirais das Quintas de Vale das Flores, Alimondes e São Lázaro (Fig. 89), por exemplo, podendo isso evidenciar coberturas originalmente em lousa e entretanto substituídas por telhas cerâmicas ou a opção por este material mais resistente para proteger as paredes, mais sujeitas a danos estruturais por via das infiltrações pluviais.

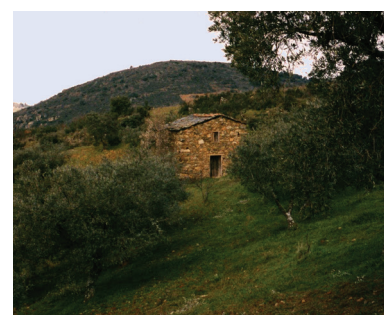
**Fig. 96.** Cobertura maioritariamente em lousa na Casa Nova da Pintora  
Fonte: José Gonçalves, 1988

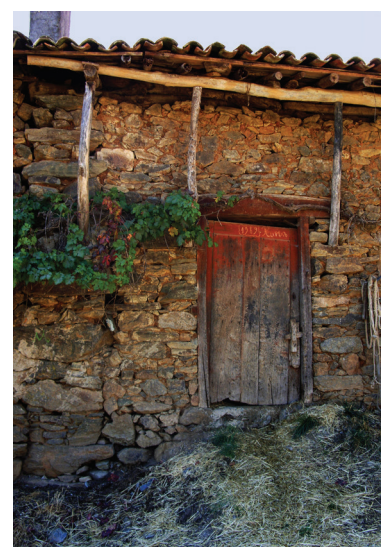
**Fig. 97.** Beiral com frechal de cobertura na Quinta da Joana Dias

As coberturas não serviam apenas os espaços interiores. O seu prolongamento para o exterior originava beirais, alpendres ou varandas que permitiam proteger as paredes e os elementos de madeira das chuvas, mas também criar espaços de transição entre interior e exterior, atenuando os efeitos das diferenças de temperatura. Os beirais, com aproximadamente 40cm, eram normalmente construídos com um contrafeito com cachorros, como se verifica na Quinta de Campelo. Na Quinta da Joana Dias (Fig. 97) verificou-se uma situação particular, já que o maior prolongamento do beiral em balanço exigiu o recurso a um frechal de cobertura, suportado por escoras apoiadas diretamente no paramento exterior.

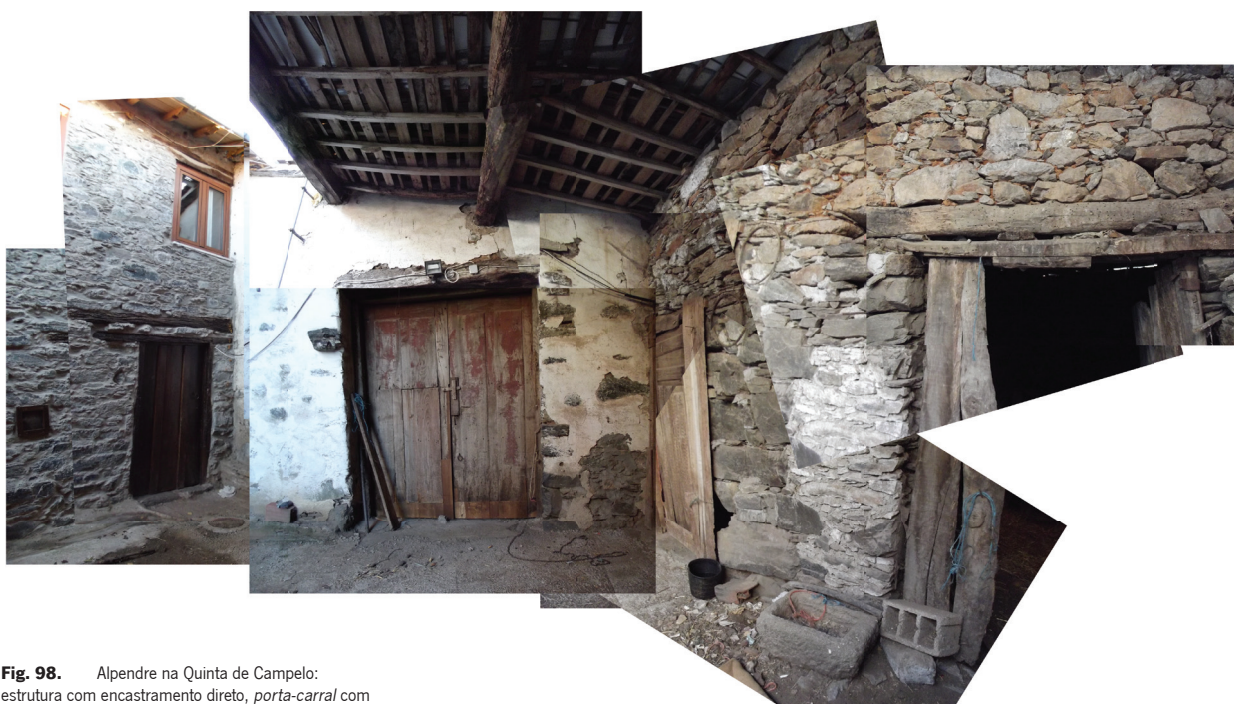
**Fig. 98.** Alpendre na Quinta de Campelo:  
estrutura com encastramento direto, *porta-carral* com  
almofadas, revestimento exterior rebocado e caiado

Os alpendres eram normalmente construídos pelo prolongamento dos caibros para o exterior e pela repetição das terças, com a mesma estrutura simplificada das coberturas, já referida anteriormente. Tal como nesses casos, as terças são usualmente suportadas através de encastramento direto nas paredes contíguas, como se viu na Quinta de Campelo (Fig. 98). O grande vão a vencer pelo alpendre da Quinta de Vale das Flores exigiu o recurso a uma viga de maior dimensão suportando as terças e o apoio pontual através de prumos verticais (Fig. 99).

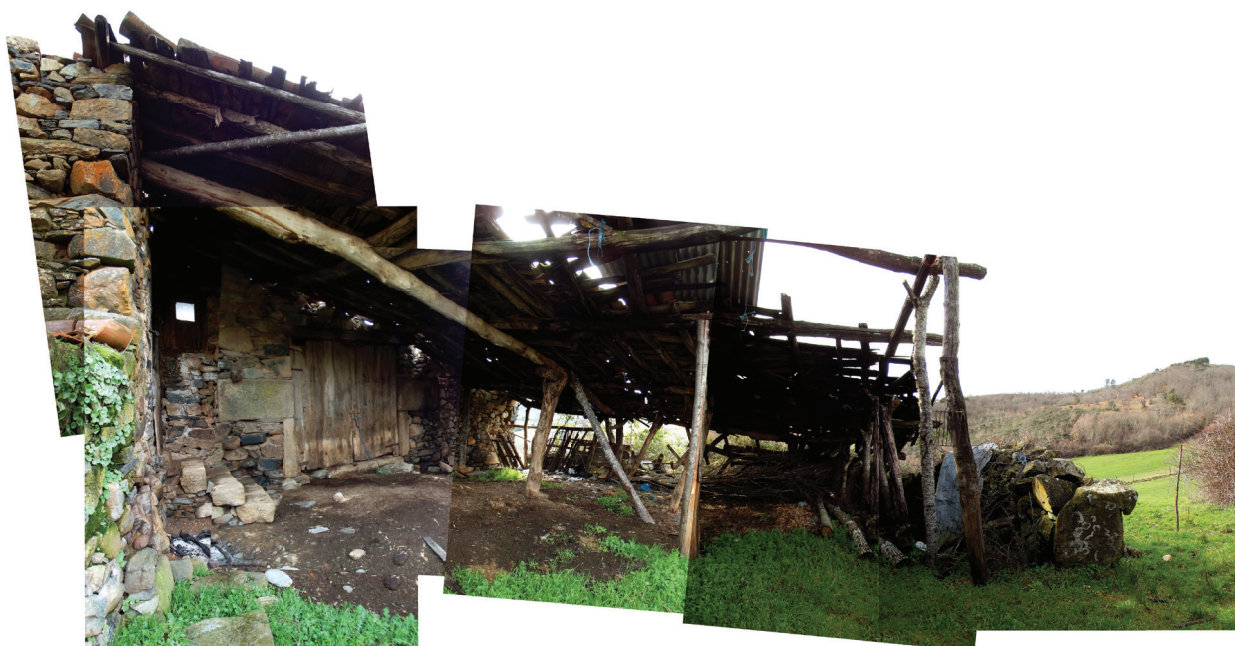
**Fig. 99.** Alpendre na Quinta de Vale das Flores:  
viga central suportada por prumos verticais

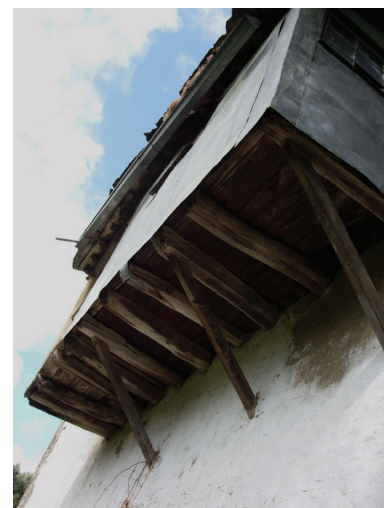
**Fig. 100.** Varanda sudeste na Quinta de São Lázaro suportada por escoras

Nas varandas, regra geral orientadas a sudeste, verificou-se a mesma situação que nos alpendres, ou seja, as coberturas eram construídas pelo prolongamento dos caibros para o exterior, sem que, no entanto, houvesse necessidade de adicionar terças à estrutura. Os caibros assentavam apenas sobre o frechal de cobertura e este descarregava nos prumos verticais através de *sapatas* de madeira, como é observável na Quinta de Britelo. Também o piso da varanda resultava do prolongamento da estrutura do sobrado do interior, com as vigas onde era pregado o soalho assentes sobre uma viga de remate. Quando a varanda era perpendicular à estrutura do sobrado, o piso podia ser executado através de “cachorros diretamente apoiados no paramento vertical e com reforço interior efetuado por sobreposição da viga do sobrado” (Azevedo, 2012), como acontecia na varanda sudeste da Quinta de São Lázaro, em que os cachorros encastrados diretamente na parede eram travados por escoras (Fig. 100).

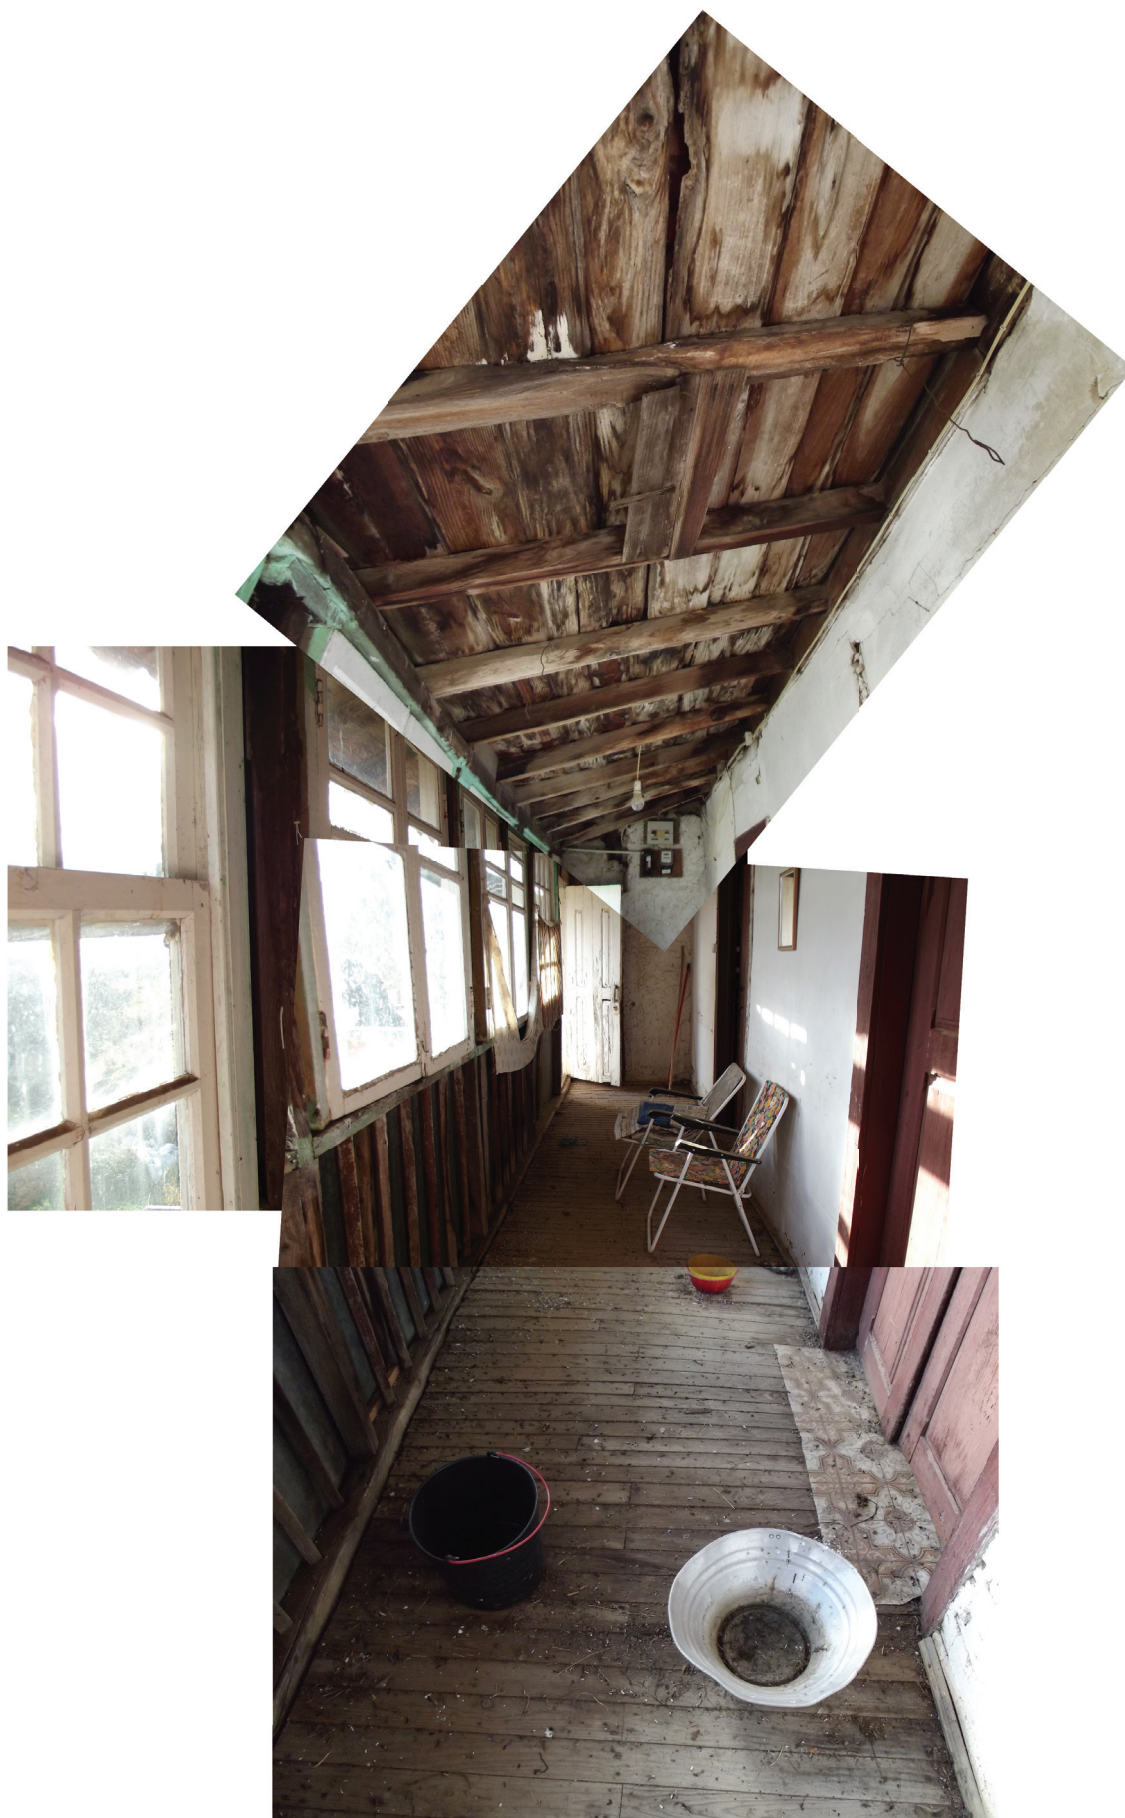
**Fig. 101.** Varanda encerrada de forma rudimentar na Quinta do Marrão, mantendo o varandim original

A varanda da Quinta do Marrão, apesar do seu encerramento nos anos 60, era executada da mesma forma que a da Quinta de Britelo, como foi visível no espaço interior, inclusivamente pelo varandim de madeira (Fig. 101). O encerramento foi feito de forma rudimentar: entre os prumos foram aplicadas janelas de guilhotina com caixilhos em madeira e ao nível do varandim foram fixadas chapas de zinco, dando assim lugar a uma “estufa anexa” simplificada, pouco usual na arquitetura tradicional do nordeste transmontano que, sendo “maioritariamente constituída por vidro, tem a principal vantagem de contribuir para o efeito de estufa”, podendo “melhorar as condições de conforto dos espaços interiores” (Vaz, Ferreira, Luso, & Fernandes,

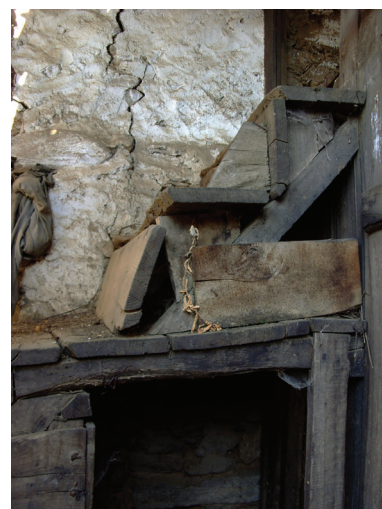
**Fig. 102.** Pormenor das escadas interiores da Quinta de Vale das Flores

Na maioria dos casos, as escadas exteriores eram construídas “sobre assentamentos maciços construídos em pedra de xisto de aparelho bastante tosco, similares aos dos paramentos verticais” (Azevedo, 2012) e os cobertores eram construídos por pedras maiores ou mesmo lajes, também em xisto. As principais exceções encontram-se na Quinta de Vale das Flores e na Quinta de Palhares, onde os degraus são definidos por pedras de granito de maiores dimensões, na primeira de forma tosca e na segunda já com os cobertores talhados (Fig. 103). Algumas quintas dispunham de escadas interiores, sendo as mais representativas também Vale das Flores e Palhares. Eram construídas em madeira e tinham uma grande inclinação, definida pelas pernas, peça de madeira estrutural, apoiada na estrutura do sobrado e onde assentam o espelho e o cobertor (Fig. 102).

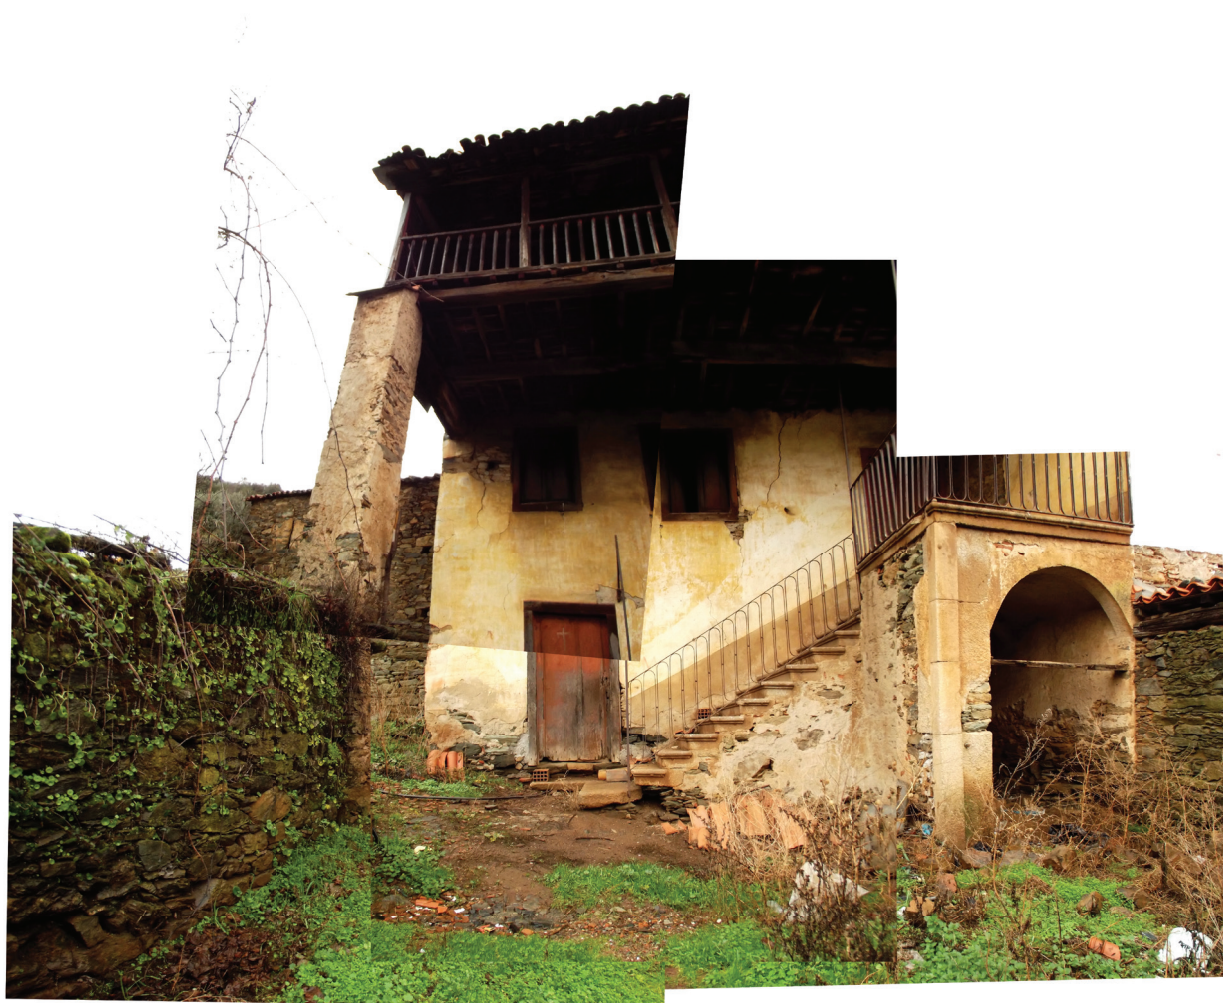
**Fig. 103.** Quinta de Palhares: escadas de granito com cobertor talhado e varanda de grandes dimensões

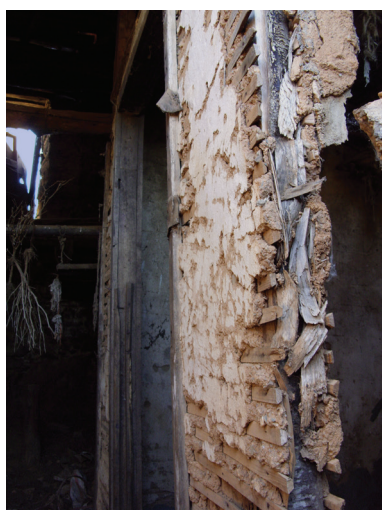
**Fig. 104.** Parede de tabique degradada na Quinta de Vale das Flores

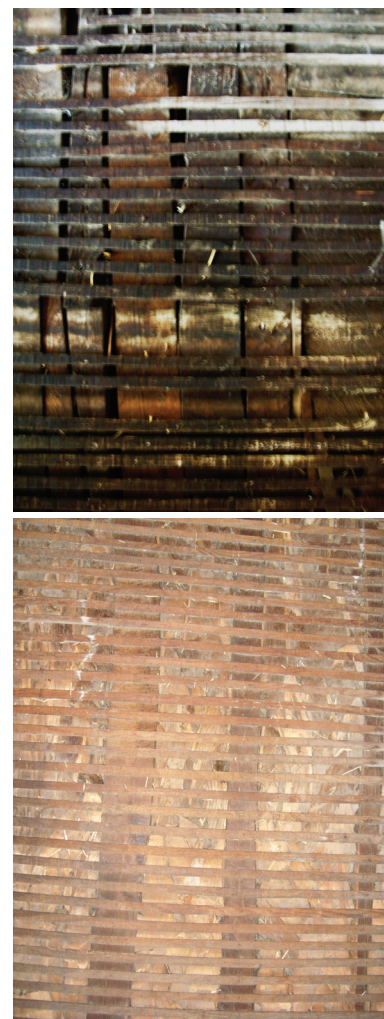
**Fig. 105.** Interior de parede de tabique com tabuado e com *casquinha*, respetivamente, na Quinta de Britelo

do Cano ou em algumas paredes das Quintas de Campelo e de Britelo, por exemplo. Nesta última as paredes de tabique que separam a sala do quarto não chegaram a ser concluídas, pelo que foi possível ver completamente a estrutura deste sistema, evidenciando, dois dos tipos de enchimento utilizados mais frequentemente: o tabuado e a *casquinha* (Fig. 105).

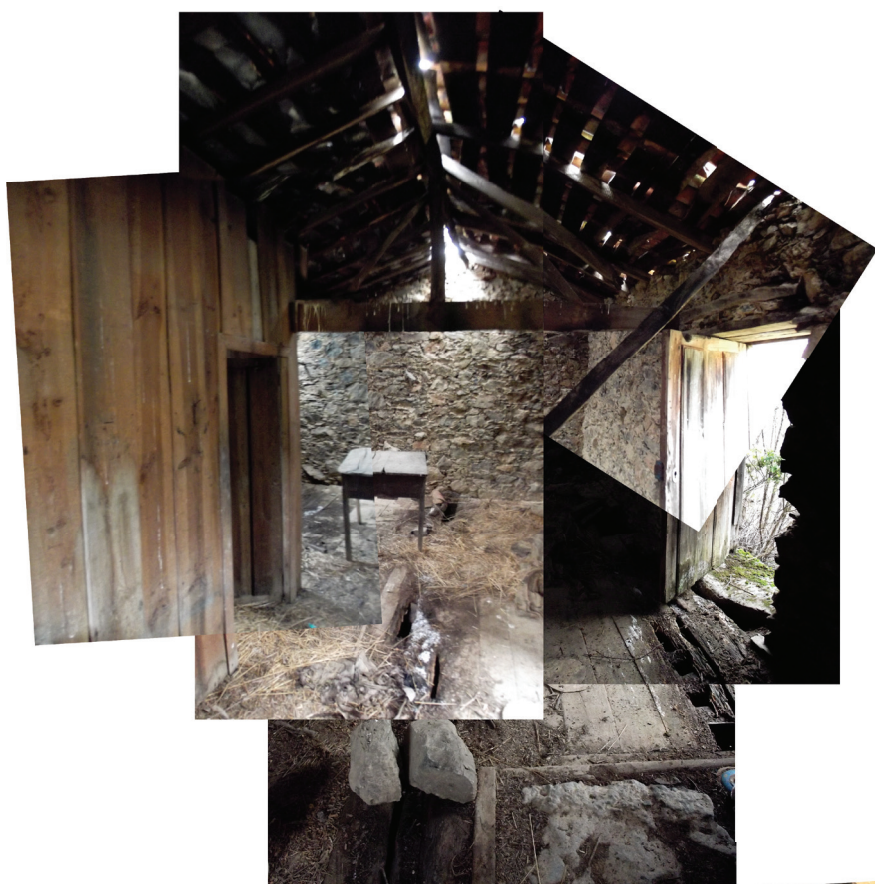
**Fig. 106.** Casa Nova da Pintora: taipal, lar em xisto, sobrado, asna, cobertura em telha-vã com lousa e telha cerâmica

O taipal é realizado com tábuas idênticas às do soalho dispostas verticalmente e suportadas num dos lados por um vigamento em madeira, como se viu na Casa Nova da Pintora (Fig. 106). Na Quinta de Campelo na parede que separa a cozinha da sala, reconstruída recentemente, recorreu-se já a tábuas de soalho em pinho com encaixes macheados, permitindo um maior rigor na construção (Fig. 65). Já na Quinta de Britelo o taipal encontrado foi realizado de forma mais expedita e menos cuidada, com tábuas mais curtas dispostas horizontal ou verticalmente consoante as necessidades (Fig. 107). Na Quinta de Vale das Flores, no taipal que separa o quarto da sala, no piso térreo, sobre as juntas do tabuado é pregada uma outra tábua de menor largura e com chanfros, conferindo à parede um acabamento mais cuidado e com relevos. Encontraram-se também soluções mistas de taipal e tabique, isto é, partilhando a mesma estrutura de madeira uma das faces da parede é construída com tabuado e na outra é pregado o ripado sobre o qual assenta a argamassa de barro, como se vê na Quinta de Britelo.
